B	Fjernet fartshump, kortet inn fortau for å føre dreneringslinje	20.06.19	IR
A	Tilleggsdok. - koter, overvannshåndtering, endret farge på reg. linje	18.06.19	IR
Rev.	Rettelsen gjelder	Dato	Sign.
Tiltakshaver			
Ullernåsen boligsameie Ostadsveien 75			
bar bakke			
Prosjekt			
Landskapsplan Adkomstvei nord			
Ullernåsen			
Dato	Prosjekt	Tegn.	Rev.
03.04.19	2017-85	L107	B
Målestokk	Saksbehandler	Kontroll	Gnr/bnr
1:200 (1:400 A3)	ir	kvh	28/827
		Tegningsstatus	
		Ett-trinns søknad

TIL GJENNOMSYN 20.06.19

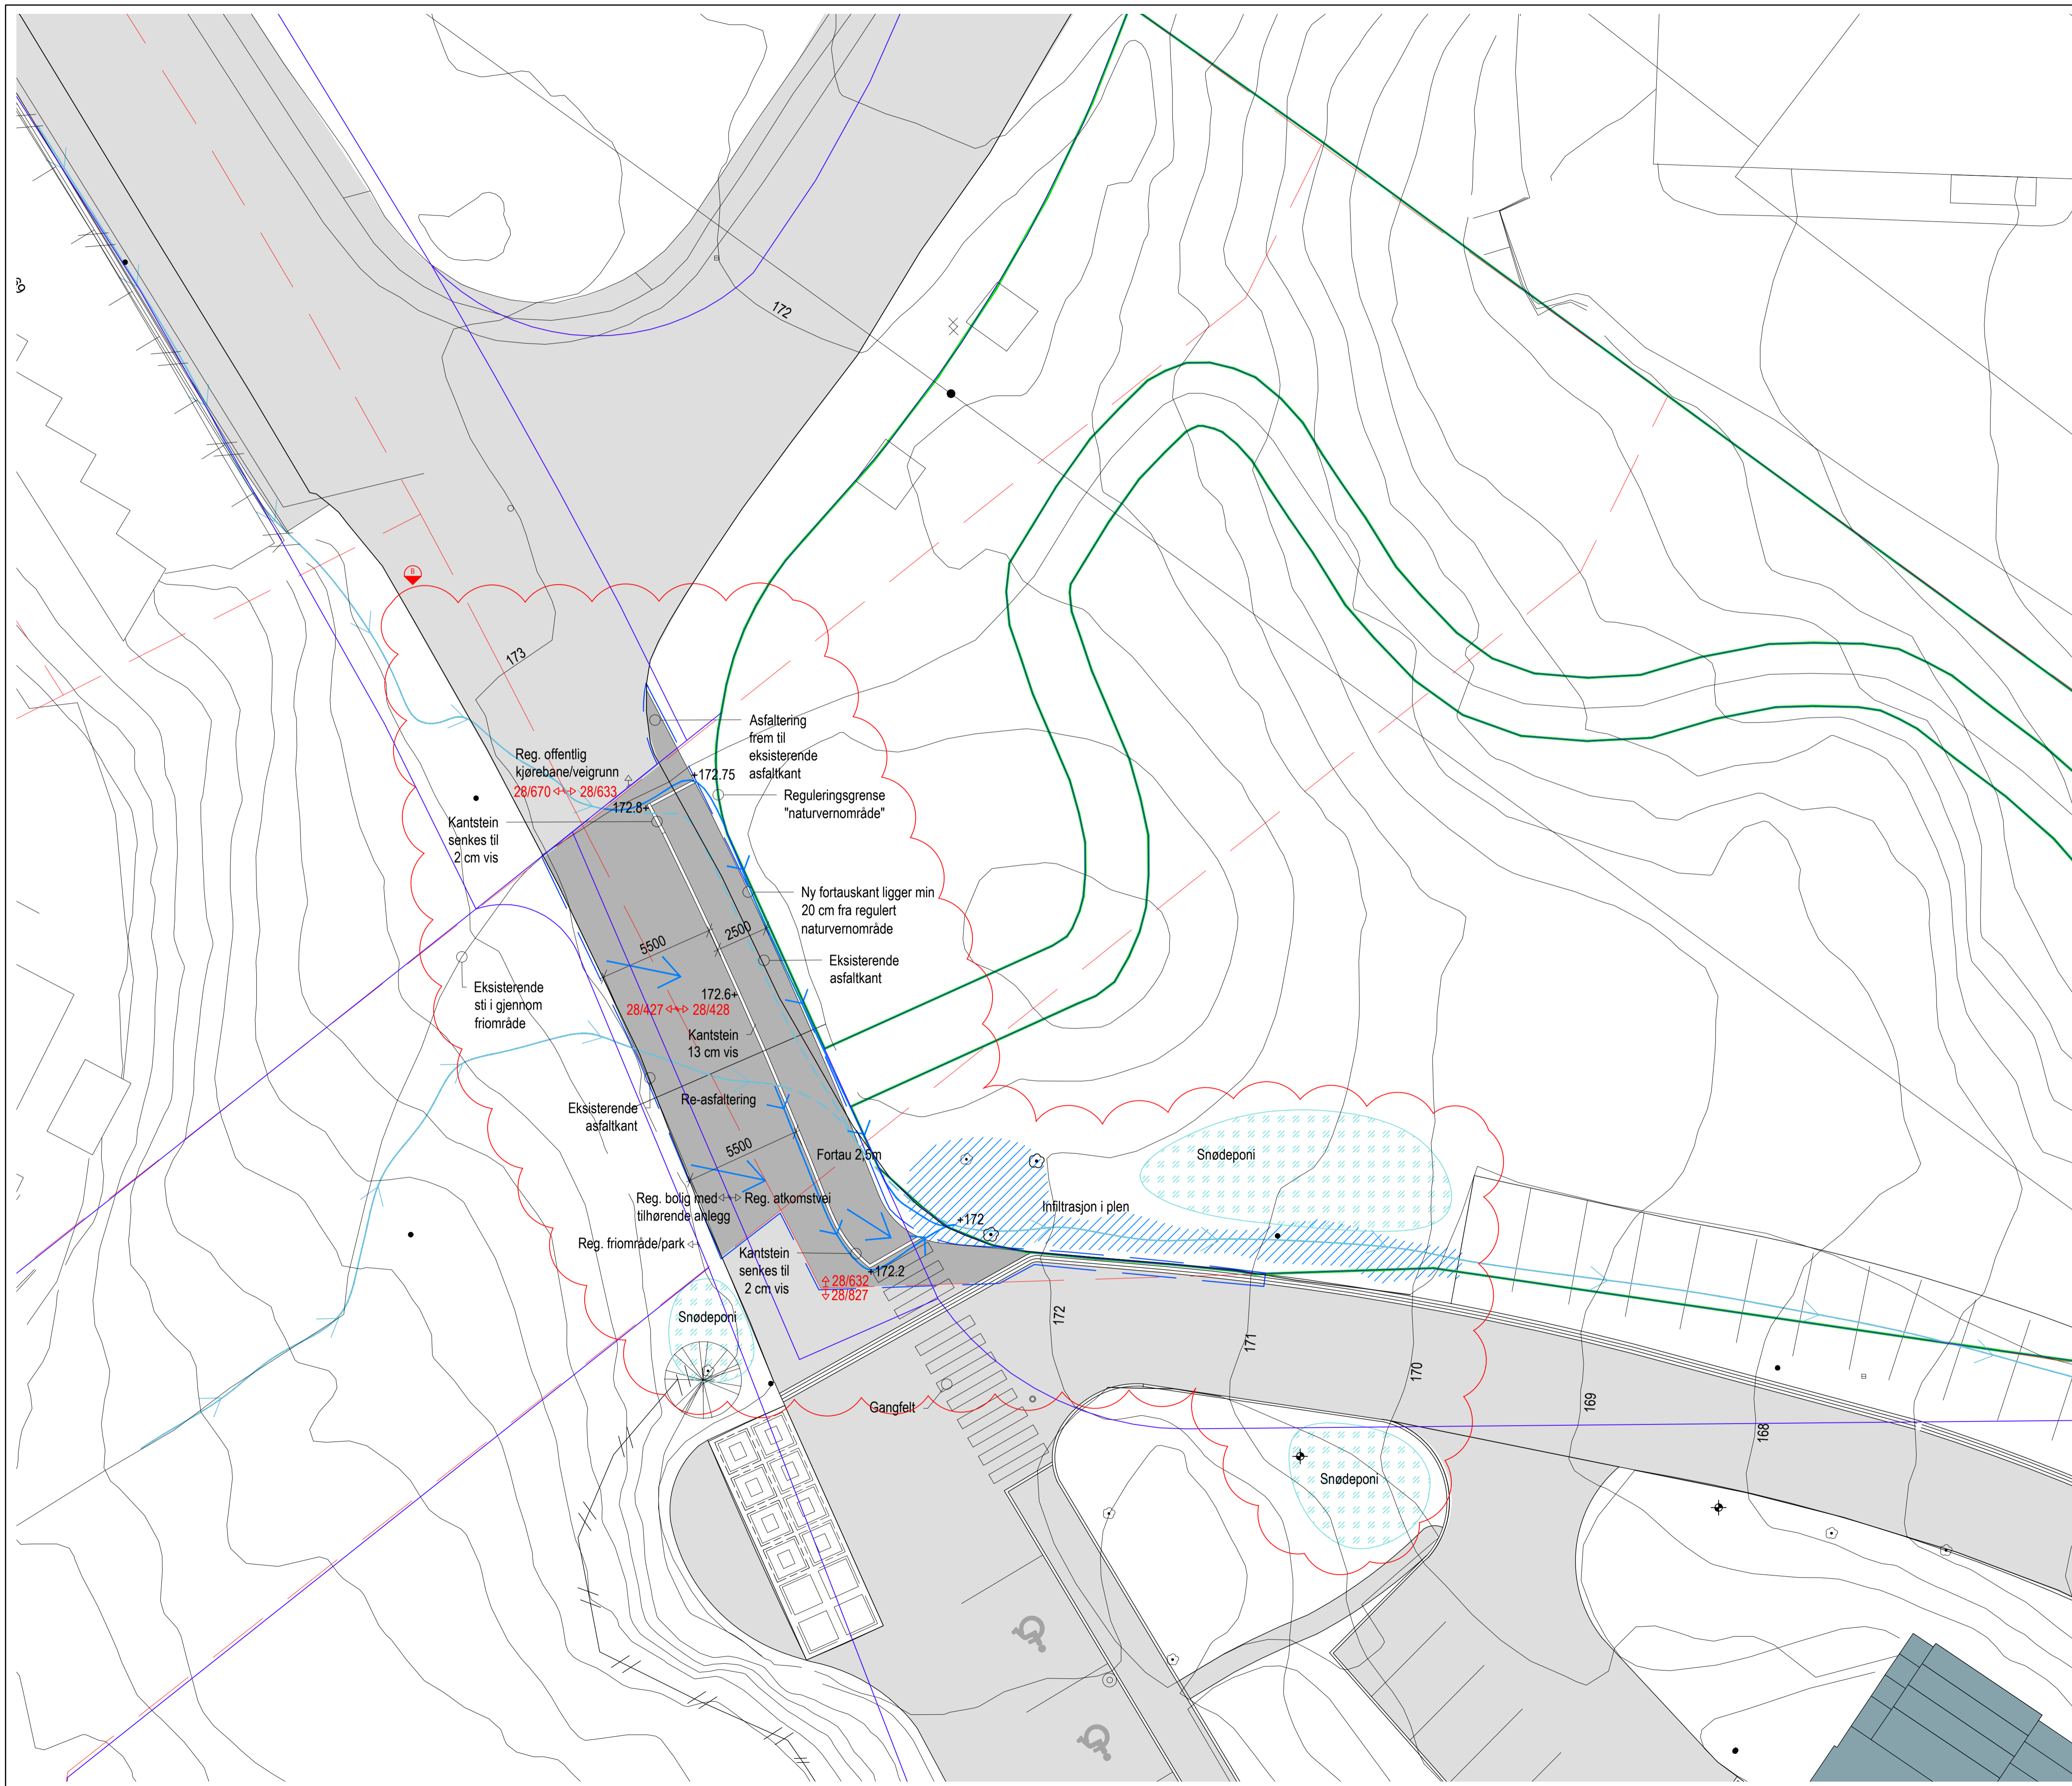
- Tiltaksgrense
- Eiendomsgrense med gårds- og bruksnummer
- Reguleringsgrense
- Grense naturvernområde fra regulering S-4856
- Asfalt innenfor tiltaket
- Asfalt utenfor tiltaket
- Vannrenne i storgatestein
- Grus
- Snødeponi
- Infiltrasjon i plen
- Fallretning
- Eksisterende dreneringslinje fra Oslo kommunes Planinnsyn som forblir uberørt
- Eksisterende dreneringslinje fra Oslo kommunes Planinnsyn som skal justeres
- Dreneringslinje ny situasjon
- + Lysmast
- Avfallsbrønn
- Eksisterende enkelttre
