136378 BRL Etterstad sør. Prosjekt adm.

Oppdragsgiver: Borettslaget Etterstad Sør

## RAPPORT

### Vurdering av fyringsanlegg og ventilasjon

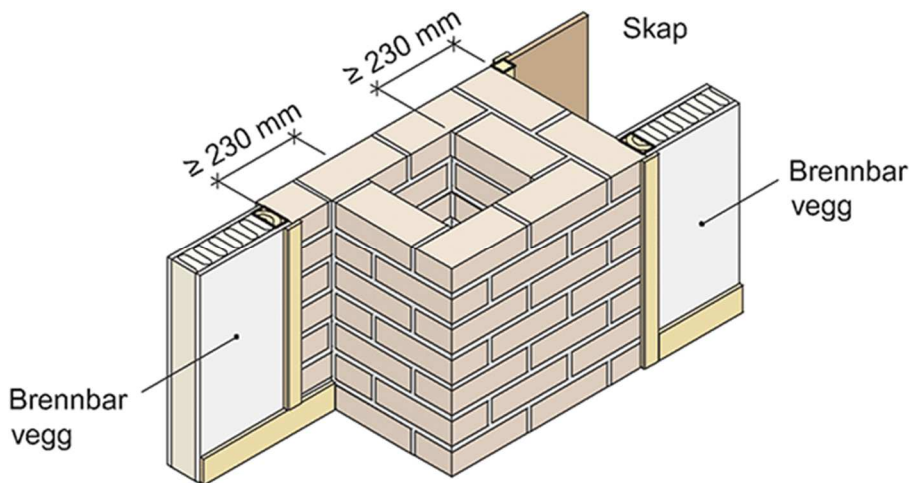
skorsteinen hvis skorsteinen har minst 20 mm puss, og det mellom puss og treverk er et lag ubrennbare plater med varmemotstand på minst 0,02 m<sup>2</sup>K/W.

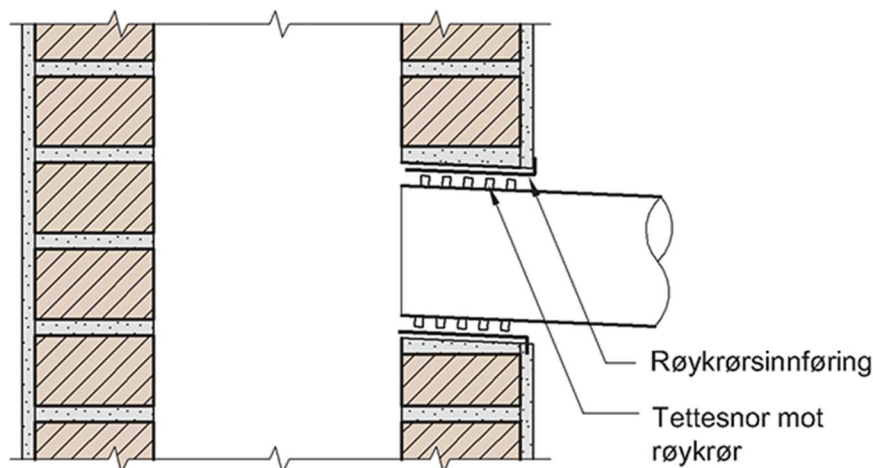
**Røykrørsinnføring.** For å unngå fastmuring av røykrøret til skorsteinen med fare for oppsprekking og utettheter, bør man bruke en røykrørsinnføring, det vil si et fastmurt rør i skorsteinsveggen som røykrøret fra ovnen føres inn i. Røykrørsinnføringen må ha minst 10 mm større diameter enn

røykrøret, slik at røykrøret kan bevege seg litt og det blir plass til et elastisk og varmebestandig tettemateriale mellom røret og innføringen. Som tettemateriale brukes vanligvis en tettesnor av glassfiber eller aluminiumsilikat. Eksempel på røykrørsinnføring i teglskorstein er vist i [fig. 613 a](#).
